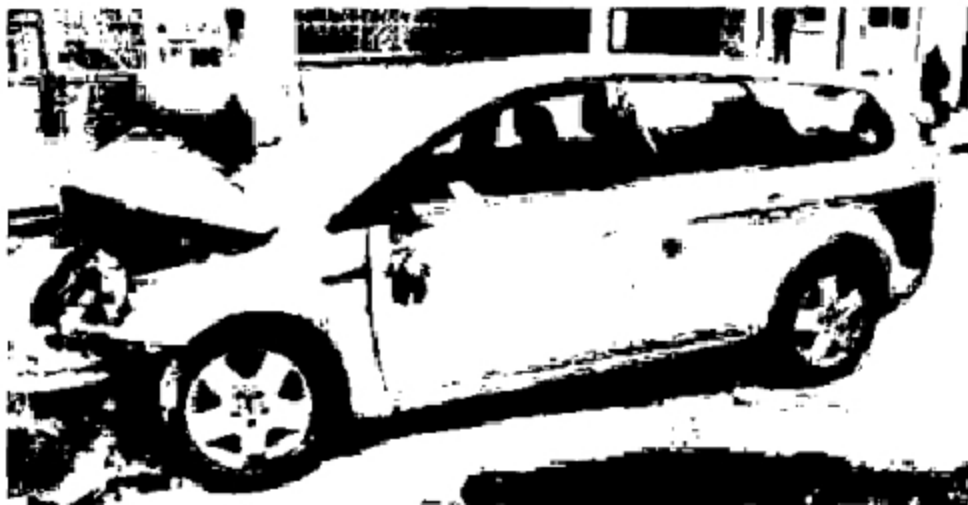
Figura 6 dettaglio foto 6 del fascicolo fotografico
 Ulteriore ingrandimento della ruota anteriore sinistra che mostra la rottura del cerchione in lega leggera cui si accenna sopra.

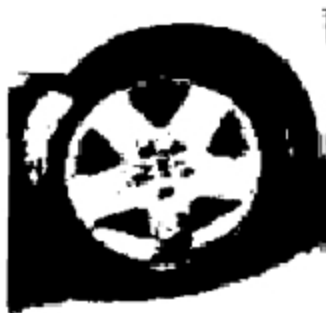
Figura 7 ingrandimento della foto 6 del fascicolo fotografico - cerchione
