SERGIO DAL FARRA & C. SNC

Consulente Tecnico del Giudice - Perito del Tribunale di Torino

RELAZIONE TECNICA

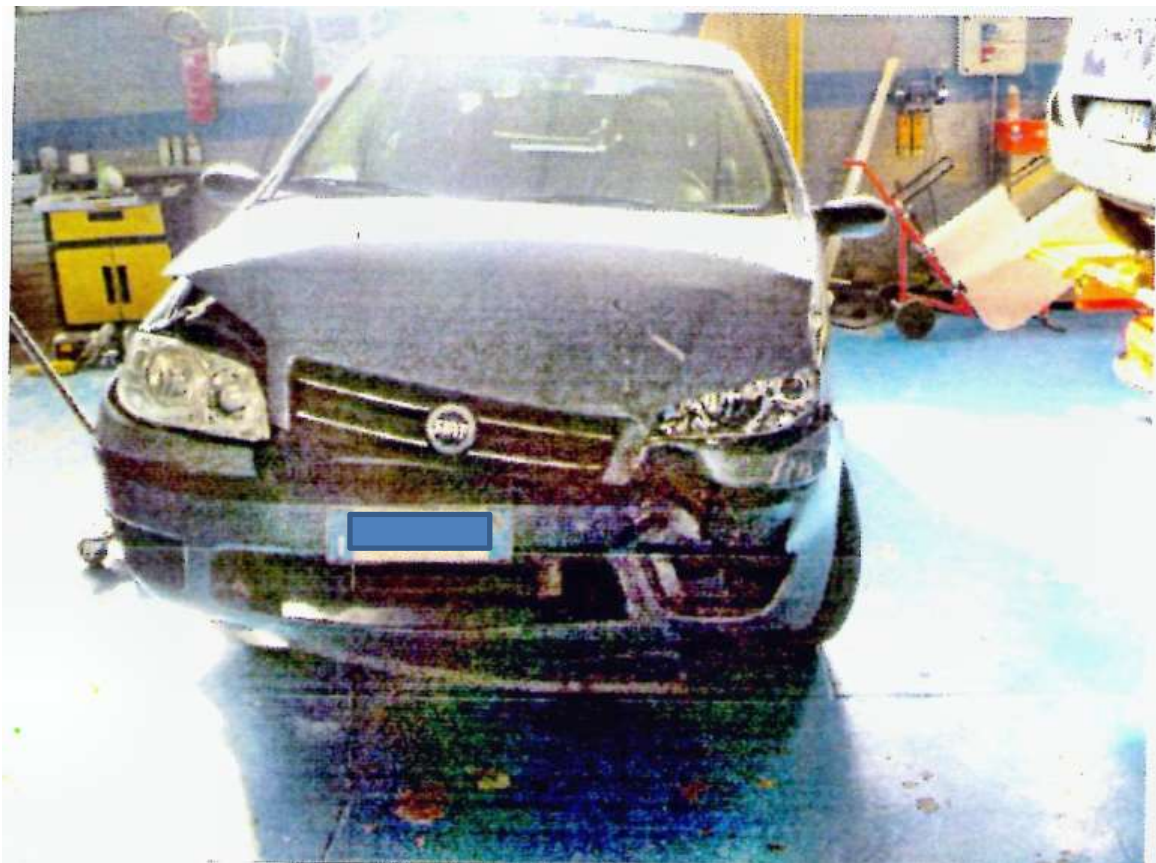
- Danni alla parte anteriore con spostamento angolare trasversale del 1° terzo anteriore e deformazione permanente dei lamierati esterni anteriori e dalle strutture interne collegate;
- Lo spostamento angolare e le deformazioni collegate sono conseguenza diretta di un urto provocato da un vettore antagonista disposto in linea ortogonale rispetto all'asse longitudinale della vettura.

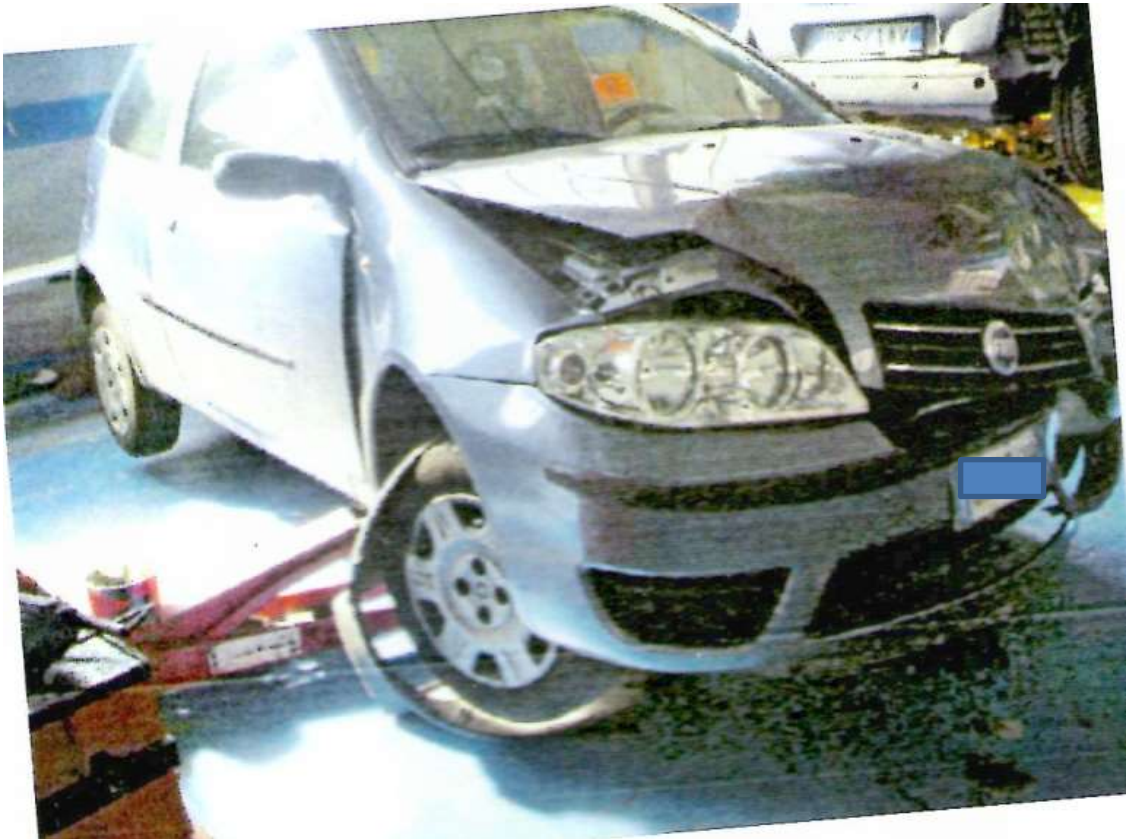
- Lo spostamento angolare trasversale è maggiormente accentuato nel lato destro della scocca portante, dove sono presenti deformazioni plastiche applicate ai lamierati esterni lato destro, parafrangente anteriore destro e porta destra;
- Il punto iniziale dell'urto contro il vettore antagonista è localizzato nello spigolo anteriore sinistro con il coinvolgimento dei lamierati esterni, quali il cofano motore, il rivestimento anteriore, il parafrangente anteriore sinistro e gli accessori collegati il faro anteriore sinistro e il paraurti anteriore;
- Nello spostamento angolare risultano coinvolte le strutture portanti della scocca e in particolare del fianchetto anteriore sinistro.

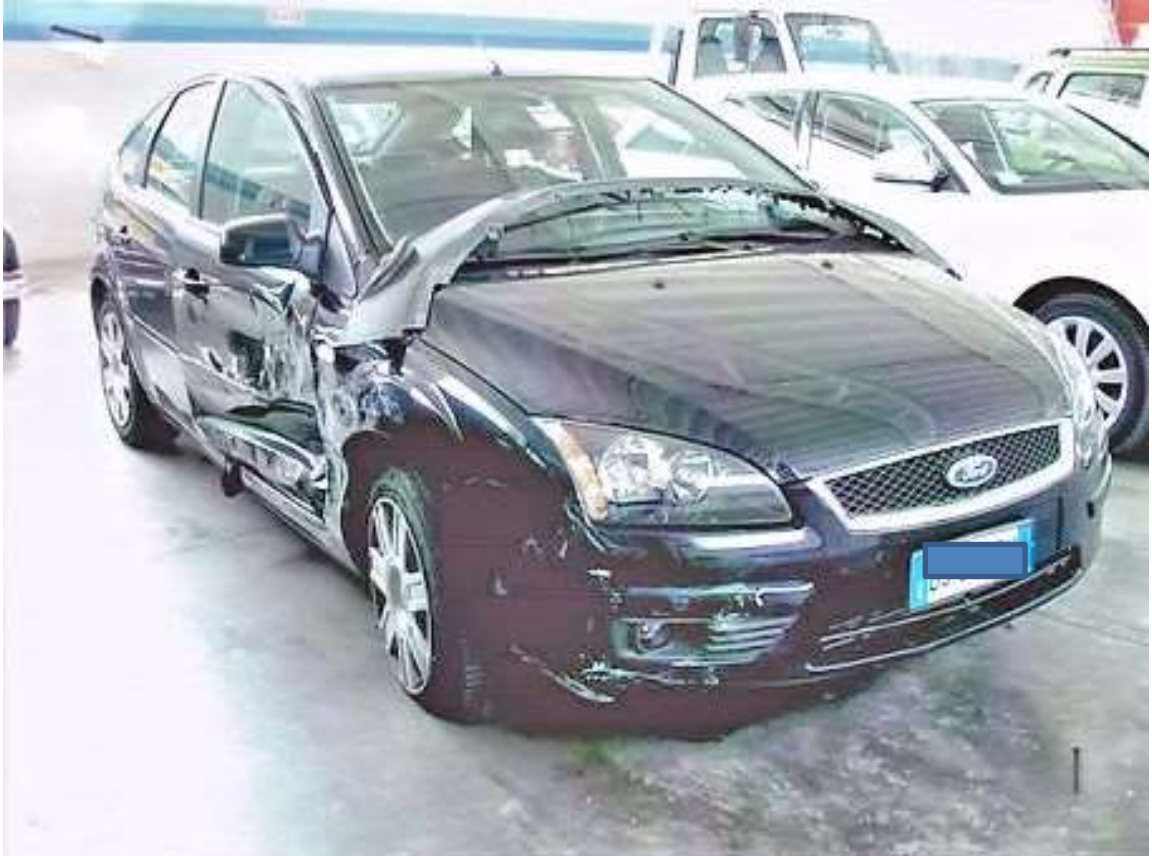
- Danni applicati alla parte laterale destra con inserimento del vettore d'urto antagonista inizialmente applicato al paraurti e parafrangente anteriore destro;
- Urto per contatto con vettore antagonista in prosecuzione lungo la fiancata destra e applicazione di deformazioni permanenti alla porta anteriore destra e alle strutture portanti della scocca del sotto porta destro;
- Andamento del vettore antagonista ortogonale rispetto all'asse longitudinale della scocca;
- Traslazione in avanti della vettura dopo l'urto dovuta alla presenza di energia cinetica maggiormente esistente sulla stessa vettura;
- Danni indiretti e per consenso applicati alla ruota anteriore destra e alla sospensione collegata, tutti conseguenti all'urto contro il marciapiede esistente oltre e sul lato sinistro della carreggiata sud del controviale di c.so U. Sovietica.

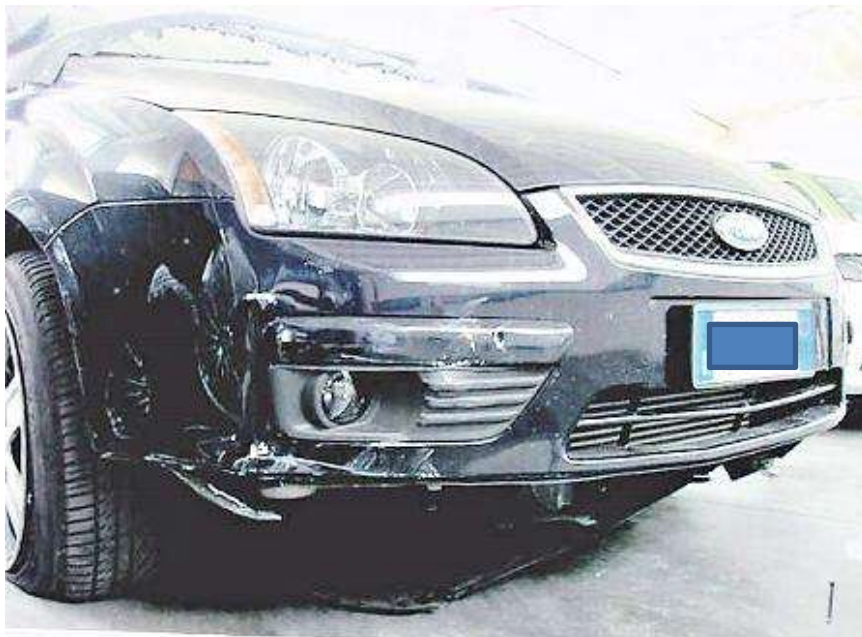
- La foto su impressa identifica in modo specifico il punto d'urto iniziale con il vettore antagonista inserito sul paraurti anteriore lato destro della Ford Focus e sugli accessori esterni collegati.

In sintesi, valutati i presupposti, esistono le condizioni fisiche secondo le quali l'urto iniziale fra i veicoli è avvenuto fra il paraurti anteriore lato destro della Ford Focus e il parafrangente, paraurti e cofano anteriore lato sinistro della Fiat Punto.
