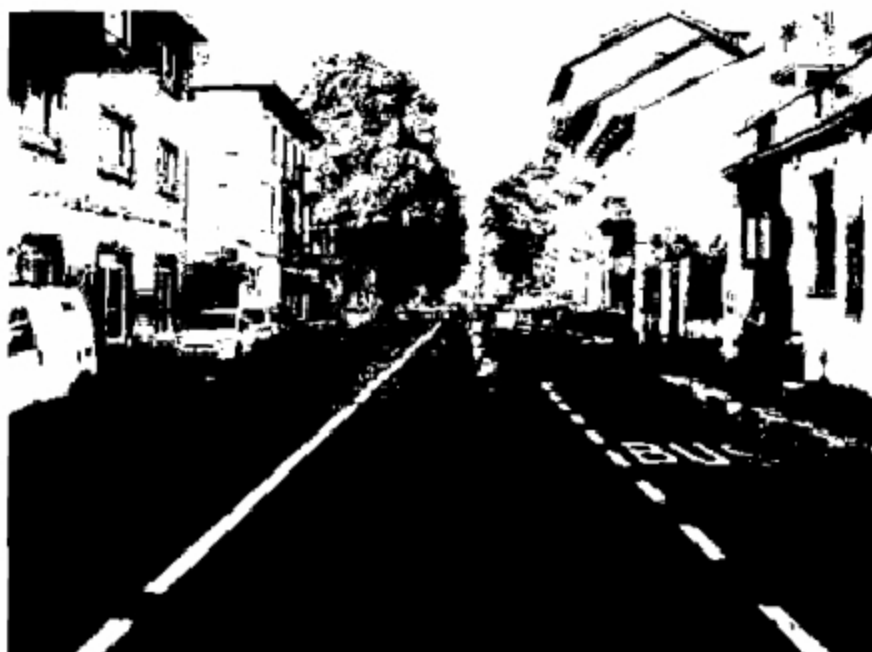
Figura 8 luogo visto nel senso di percorrenza dei veicoli
